**INFORME DE VISITA DE CONTROL  
N° 002-2026-OCI/0341-SVC**

**VISITA DE CONTROL  
MUNICIPALIDAD DISTRITAL DE BOLOGNESI  
BOLOGNESI - PALLASCA - ÁNCASH**

**EJECUCIÓN DE LA OBRA: “CONSTRUCCIÓN DE PRESA; EN  
LA INFRAESTRUCTURA DE MURO DE CONTENCIÓN EN LA  
REPRESA TUCTUBAMBA EN EL CENTRO POBLADO  
FERRER, DISTRITO DE BOLOGNESI, PROVINCIA DE  
PALLASCA, DEPARTAMENTO DE ÁNCASH”  
CON C.U.I. N° 2657736**

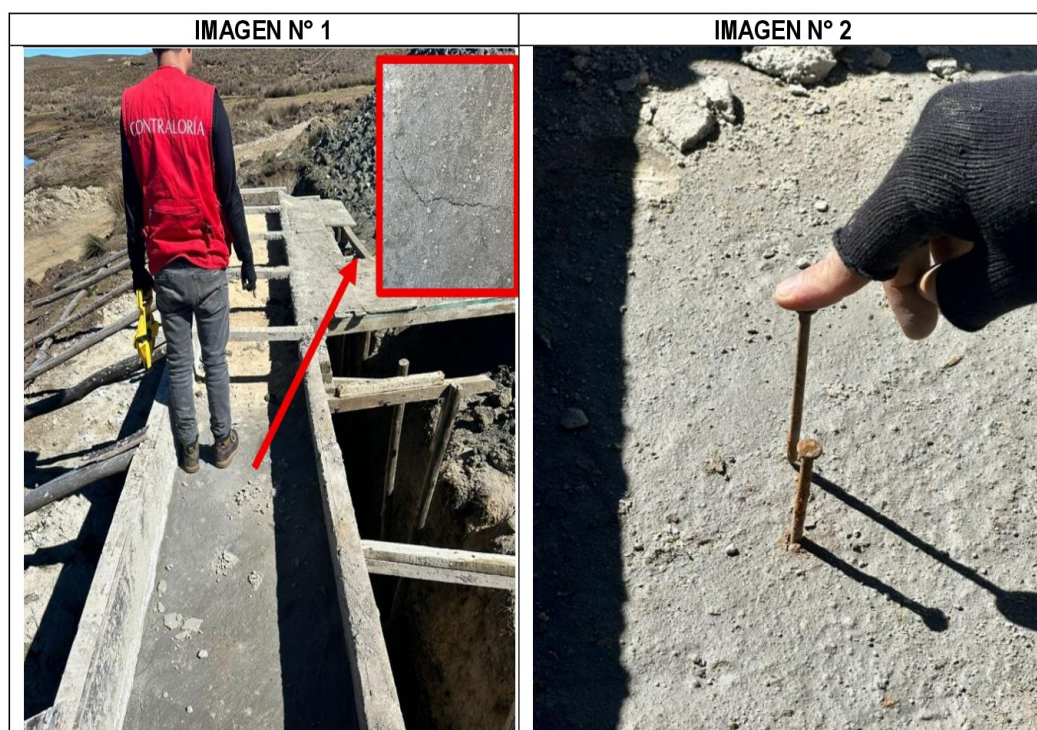
**IMÁGENES N°S 1 Y 2**  
**TRABAJOS REALIZADOS DURANTE SUSPENSIÓN DE PLAZO DE EJECUCIÓN**

De la inspección física realizada por el personal del OCI, conjuntamente con el gerente de Obras y Desarrollo Urbano, al lugar donde se ejecuta la obra, realizado el 12 de junio de 2026, se advierte que, una sección del muro de contención presenta fisuras en el concreto fresco; así también, endurecimiento inicial, situación que se demostró mediante la verificación empírica, que consistió en penetrar verticalmente un clavo de 4 pulgadas en la corona del muro; constatando que este se introdujo sin oposición propia de un concreto endurecido, tal como se muestra en las imágenes siguientes:

Consecuentemente, se evidencia que el contratista vendría ejecutando la obra, a pesar de estar suspendida, lo cual implica que Entidad y la supervisión no llevan el control de su ejecución y su calidad, incumpliendo lo señalado en el artículo 69 de la Ley General de Contrataciones Públicas, que señala que la entidad contratante y el contratista son responsables de la ejecución de la obra; situación que posibilita la ejecución de partidas deficientes, como se observó en campo con rajaduras en el concreto en una sección del muro de contención.

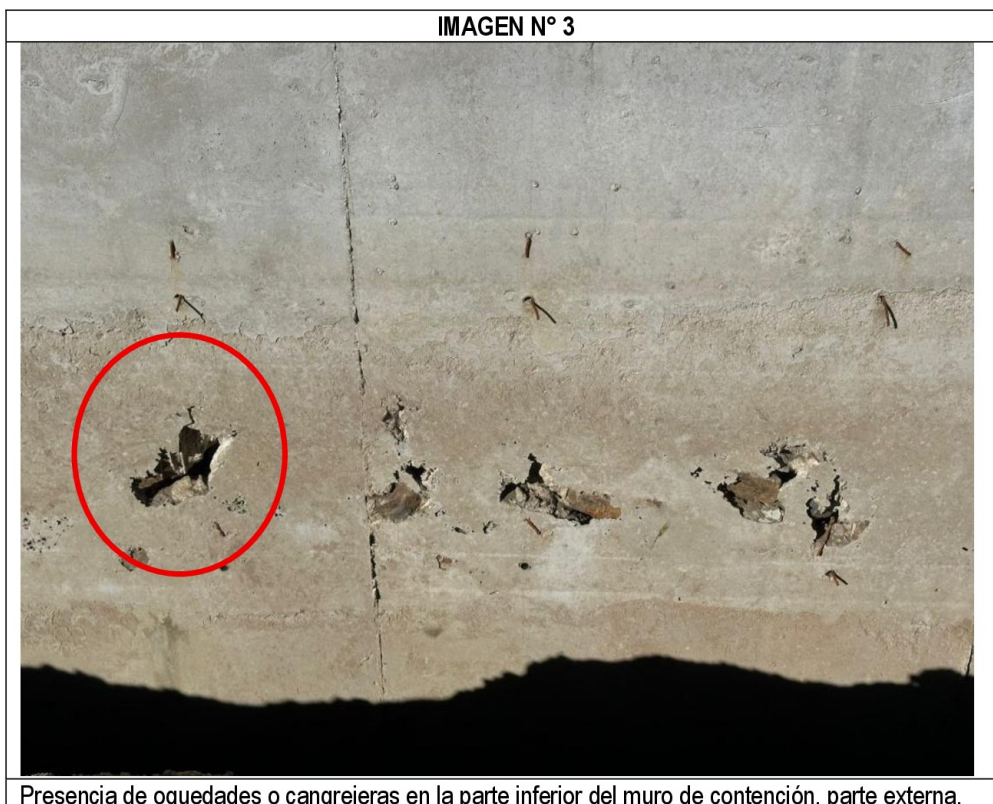
**IMAGEN N° 3**

Esta deficiencia en el muro se constató mediante verificación directa en campo, siendo que, dos de las oquedades registran profundidades de 40 cm y 20 cm aproximadamente hacia el interior del núcleo de la estructura, tal como se evidencia en las imágenes siguientes:

Presencia de oquedades o cangrejas en la parte inferior del muro de contención, parte externa.

Al respecto, se evidencia que la subpartida, mampostería de piedra mezcla  $f'c = 175 \text{ kg/cm}^2 + 60 \%$  de piedra grande, ejecutadas en la pantalla de la represa, no se hizo conforme las especificaciones técnicas, lo cual no asegurarían la impermeabilización de la represa y afectarían directamente el objetivo del proyecto de represar el agua.

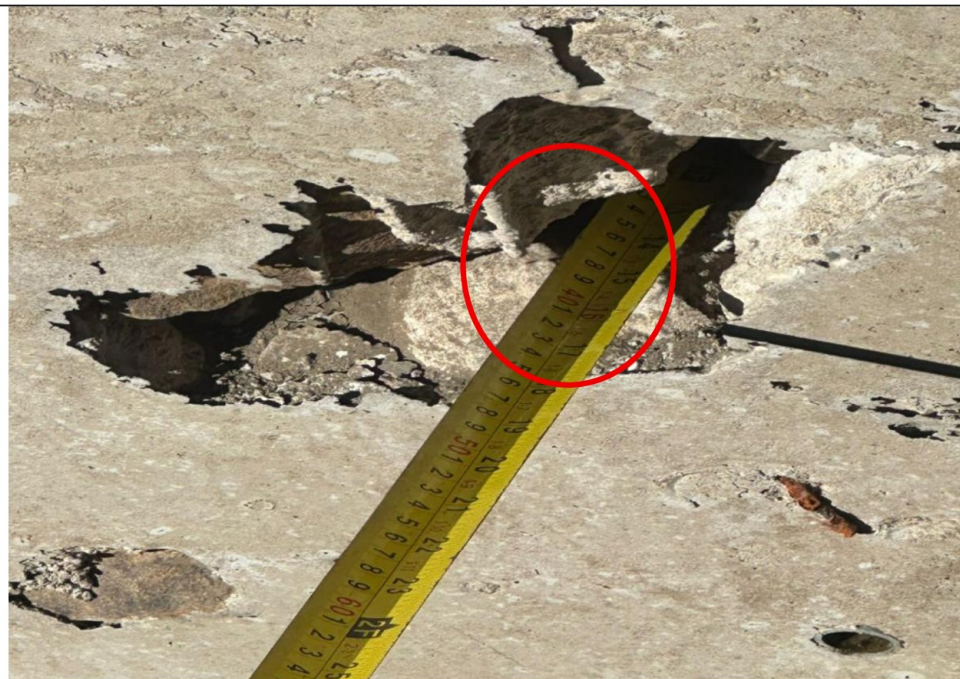
IMAGEN N° 4

Detalle de la imagen n.º 3: Medición de la oquedad con una profundidad de 40 cm hacia el interior del núcleo del muro.

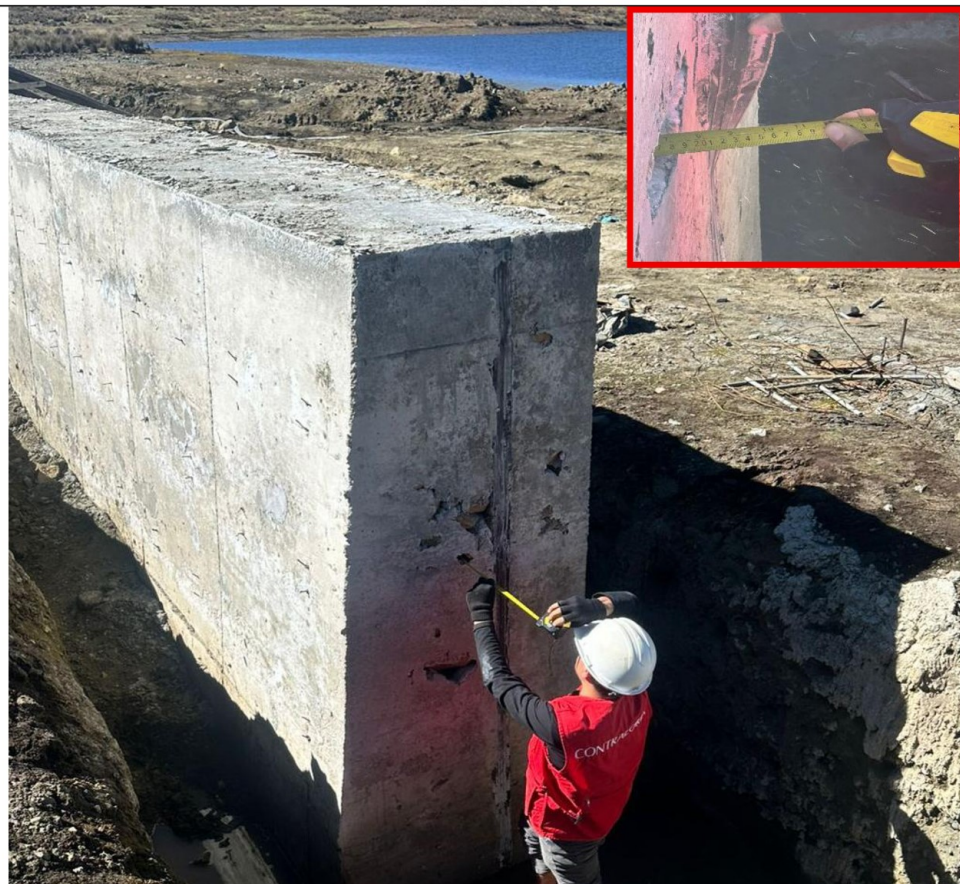
IMAGEN N° 5

Medición de una oquedad con una profundidad de 20 cm hacia el interior del núcleo del muro.

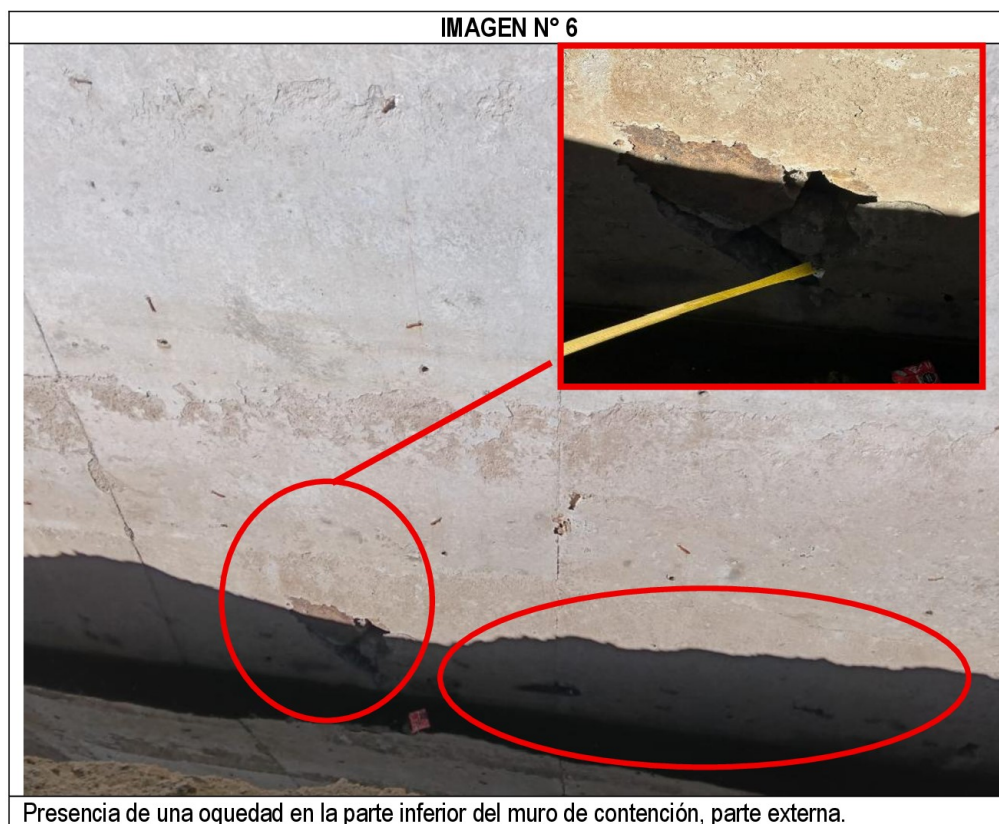
**IMÁGENES N°S 3, 4, 5 Y 6**  
**PRESENCIA DE OQUEDADES O CANGREJAS EN LA PANTALLA DEL MURO DE CONTENCIÓN**

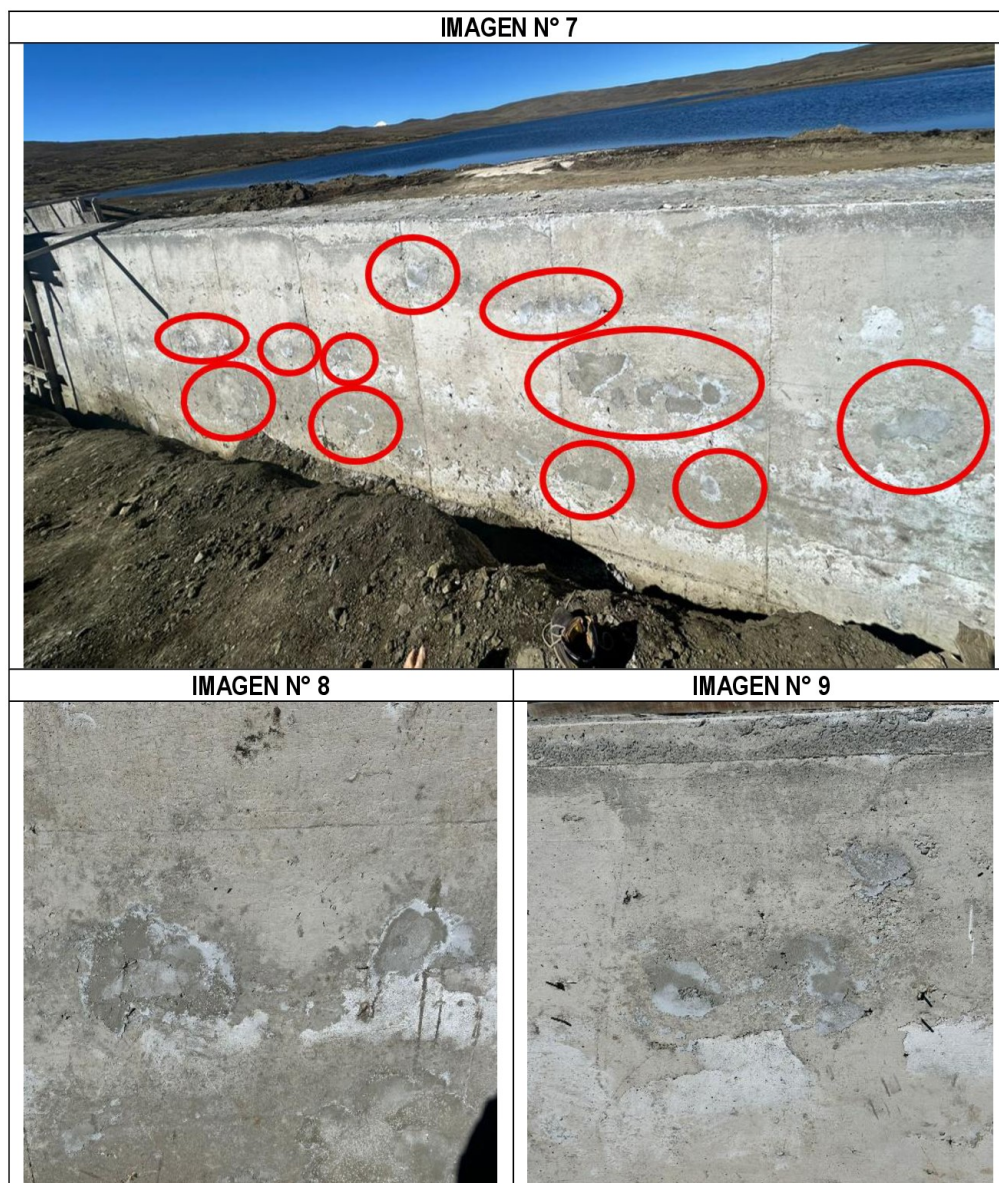
**IMÁGENES N°S 7, 8, Y 9  
RESANES EN LA PANTALLA DEL MURO DE CONTENCIÓN**

En la pantalla del muro de contención, parte externa, se constató la presencia generalizada de parches y tarrajeos, esta condición impide verificar visualmente la calidad superficial real del concreto colocado y limita la identificación de eventuales defectos constructivos subyacentes, los cuales no pudieron ser verificados visualmente debido a la presencia de resanes superficiales. Lo descrito se muestra en las siguientes imágenes:

Al respecto, se evidencia que la subpartida, mampostería de piedra mezcla  $f'c = 175 \text{ kg/cm}^2 + 60 \%$  de piedra grande, ejecutadas en la pantalla de la represa, no se hizo conforme las especificaciones técnicas, lo cual no asegurarían la impermeabilización de la represa y afectarían directamente el objetivo del proyecto de represar el agua.

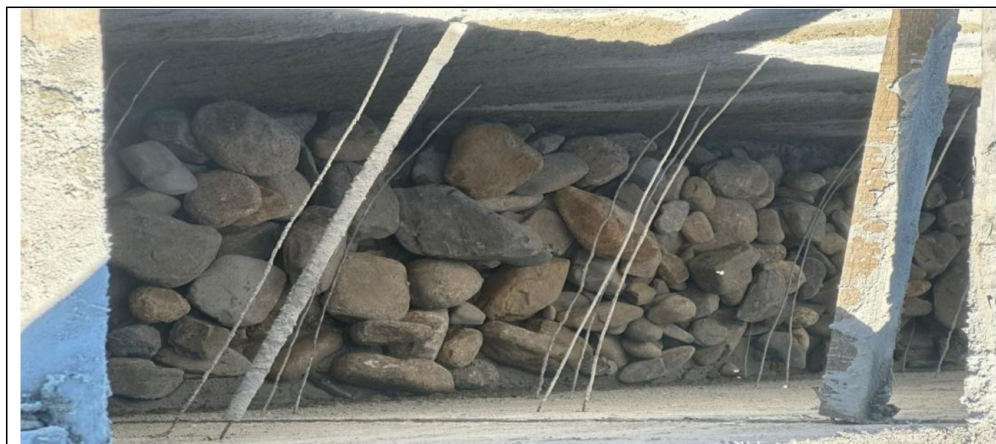
**IMAGEN N° 10**  
**ACOPIO MASIVO Y DESORDENADO DE PIEDRA GRANDE**

Al respecto, se evidencia que la subpartida mampostería de piedra mezcla  $f'c = 175 \text{ kg/cm}^2 + 60 \%$  de piedra grande, ejecutadas en la pantalla de la represa, no se hizo conforme las especificaciones técnicas, lo cual no asegurarían la impermeabilización de la represa y afectarían directamente el objetivo del proyecto de represar el agua.

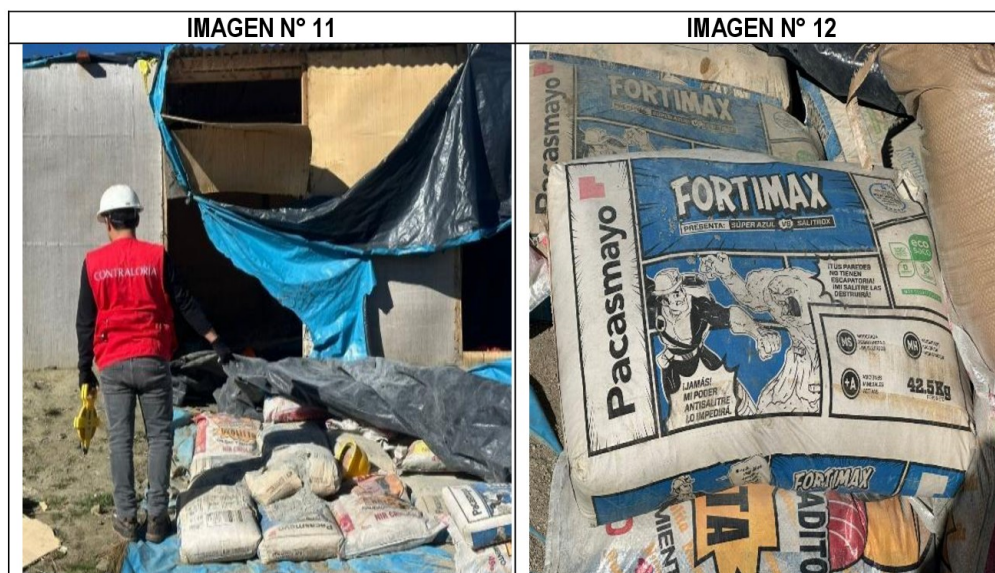
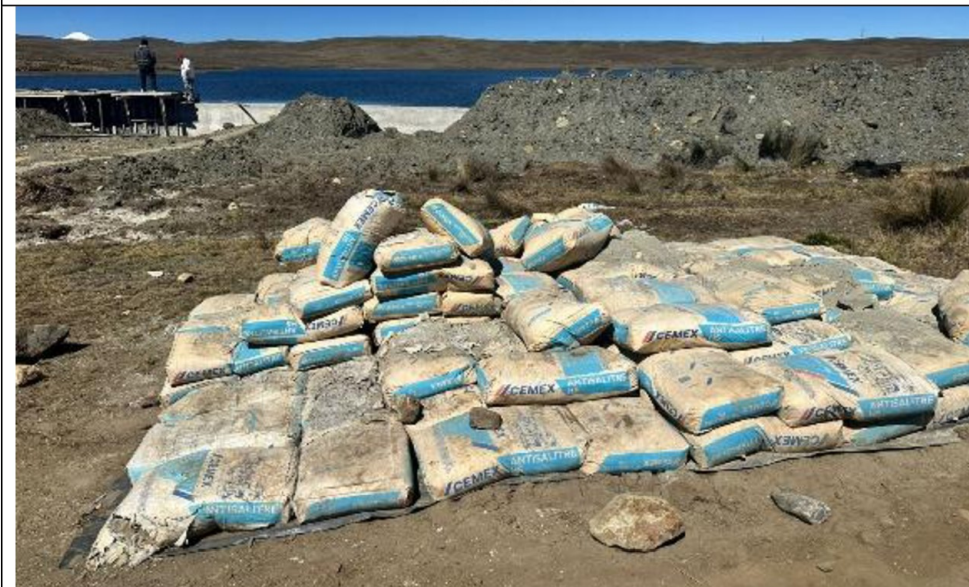
**IMÁGENES N°s 11, 12 Y 13  
DEFICIENTE ALMACENAMIENTO DEL CEMENTO**

Durante la inspección física realizada en campo, según consta en el "ACTA N° 11-2026-OCI/MPP" de 12 de junio de 2026, se constató un deficiente almacenamiento del cemento que inobserva las especificaciones técnicas y normativa aplicable.

3.7.1 El material cementante y los agregados deben almacenarse de tal manera que se prevenga su deterioro o la introducción de materias extrañas.

(a) No se aceptarán en obra bolsas de cemento cuyas envolturas estén deterioradas o perforadas.

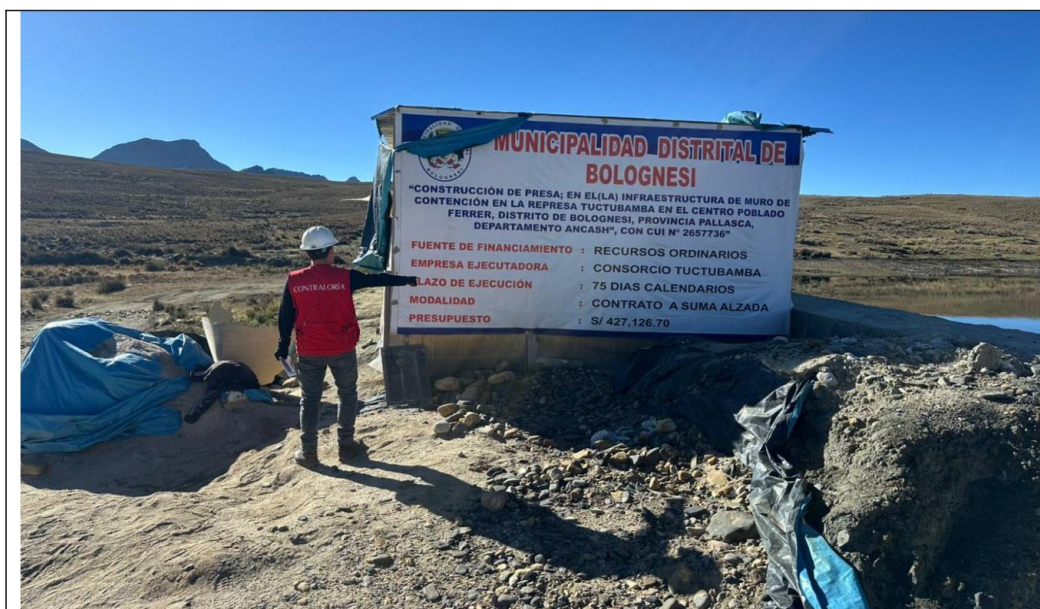
**IMAGEN N° 14**  
**CARTEL DE IDENTIFICACIÓN DE LA OBRA**

Se constató que, respecto a la subpartida denomina: "CARTEL DE IDENTIFICACIÓN DE OBRA", esta no cuenta con una estructura independiente que le brinde soporte; es decir, no se ejecutó de acuerdo a las exigencias técnicas del citado expediente técnico, conforme se muestra en la imagen siguiente:

Sin embargo, según lo descrito, dicha subpartida no se habría ejecutado de acuerdo a las especificaciones técnicas, siendo que la Entidad pagó S/ 698,01, por la ejecución deficiente de la misma.

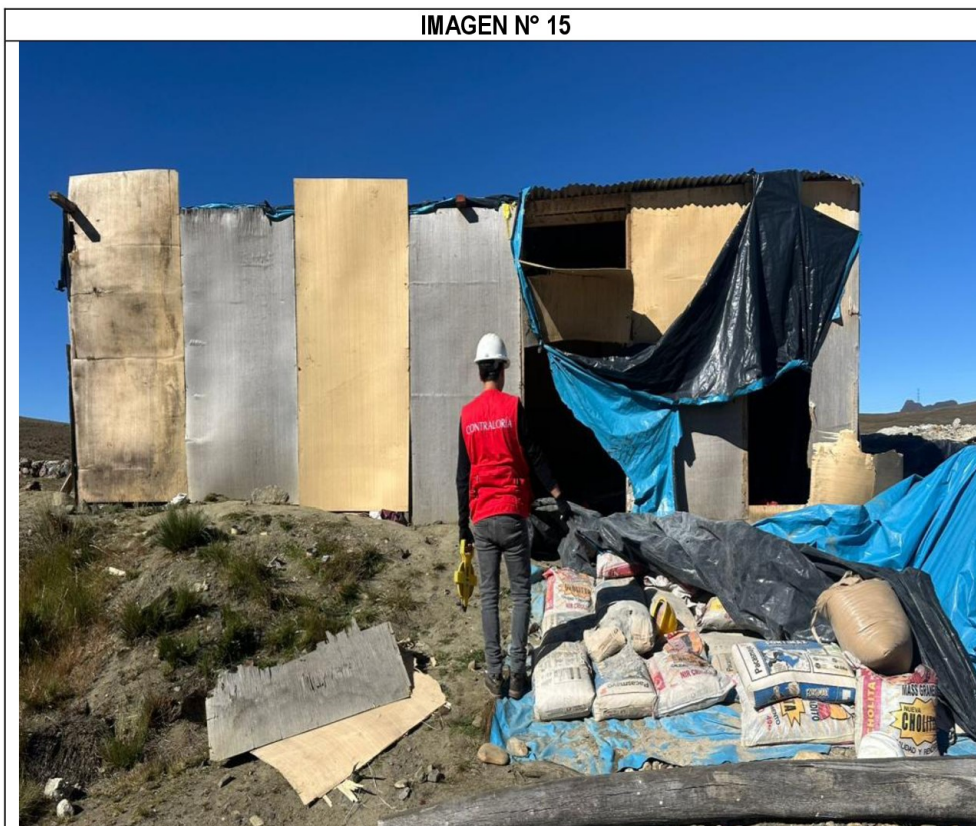
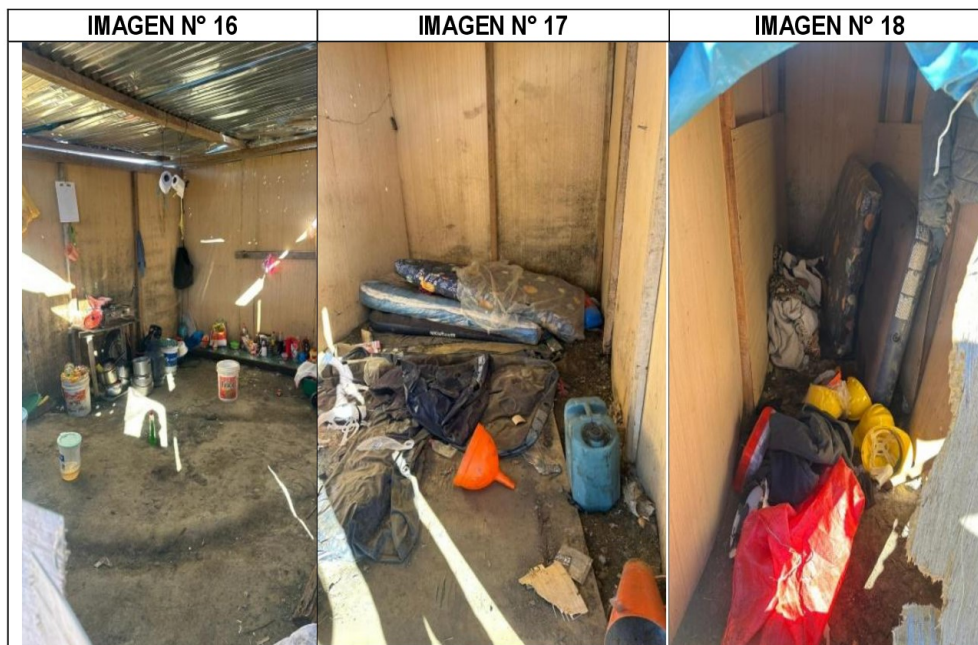
**IMÁGENES N° 15, 16, 17 Y 18**  
**OFICINA, ALMACEN Y CASETA DE GUARDANÍA EN MÓDULO PRECARIO**

Sin embargo, según lo descrito, dicha subpartida no se habría ejecutado de acuerdo a las especificaciones técnicas, siendo que la Entidad pagó S/ 5 090.88, por la ejecución deficiente de la misma.
