**INFORME DE VISITA DE CONTROL  
N° 013-2026-OCI/0340-SVC**

**OBRA: “MEJORAMIENTO DEL SERVICIO DE PROVISIÓN  
DE AGUA PARA RIEGO EN CANAL ENTUBADO EN EL  
BARRIO DE CONVENTO ALTO Y LA CONSTRUCCION DE  
OBRAS DE ARTE EN LOS PUNTOS CRITICOS DE LA VIA  
ALTERNA DEL DISTRITO DE PISCOBAMBA DE LA  
PROVINCIA DE MARISCAL LUZURIAGA DEL  
DEPARTAMENTO DE ANCASH”**

**PERÍODO DE EVALUACIÓN:  
DEL 8 DE JULIO AL 14 DE JULIO DEL 2026**

**PISCOBAMBA, 24 DE JULIO DE 2026**

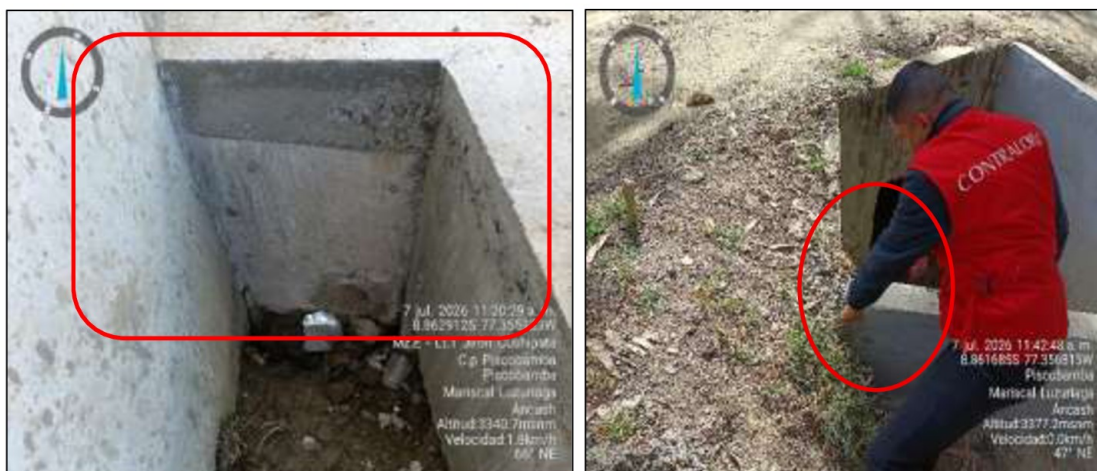
#### FOTOGRAFIA N° 1 Y 2

#### CANGREJERAS EN ELEMENTOS ESTRUCTURALES EN SISTEMA DE ALCANTARILLADO

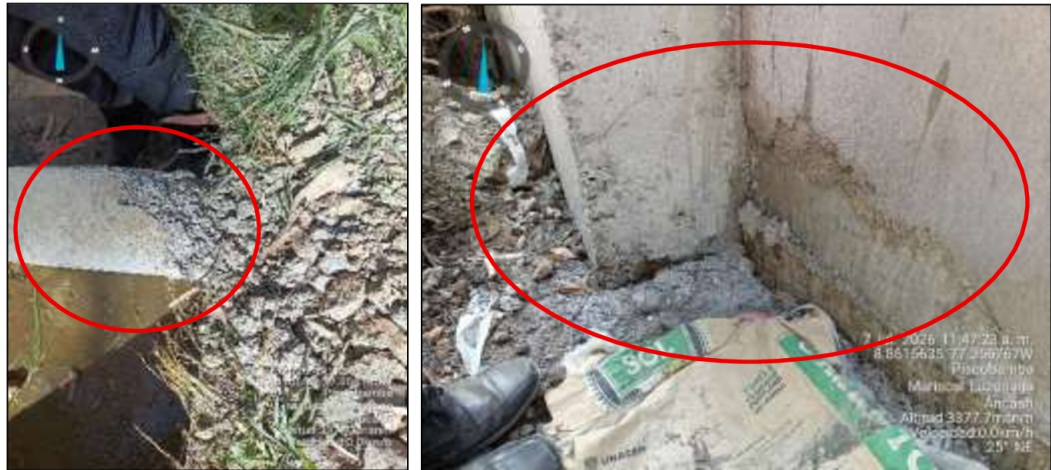
**FOTOGRAFIA N° 3 Y 4**  
**CANGREJERAS EN ELEMENTOS ESTRUCTURALES DE LOS ALEROS**

En consecuencia, se advierte que tanto como las aletas del alcantarillado metálico, obras de arte, alcantarillado de concreto y las tapas del alcantarillado fueron fabricadas con formas irregulares y espesores en exceso, las cuales son deficientes y no cumplen con los estándares de calidad, además de estar incumpliendo con lo estipulado en la especificación técnica del expediente técnico aprobado.

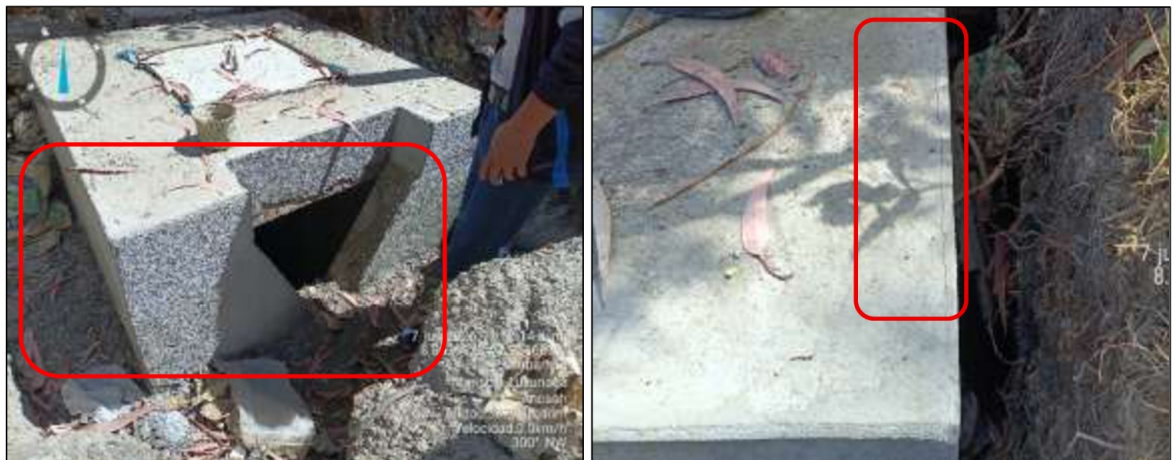
**FOTOGRAFIA N° 5 Y 6**  
**RESTOS DE ENCONFRADO Y FISURAS LATERALES EN OBRAS DE ARTE**

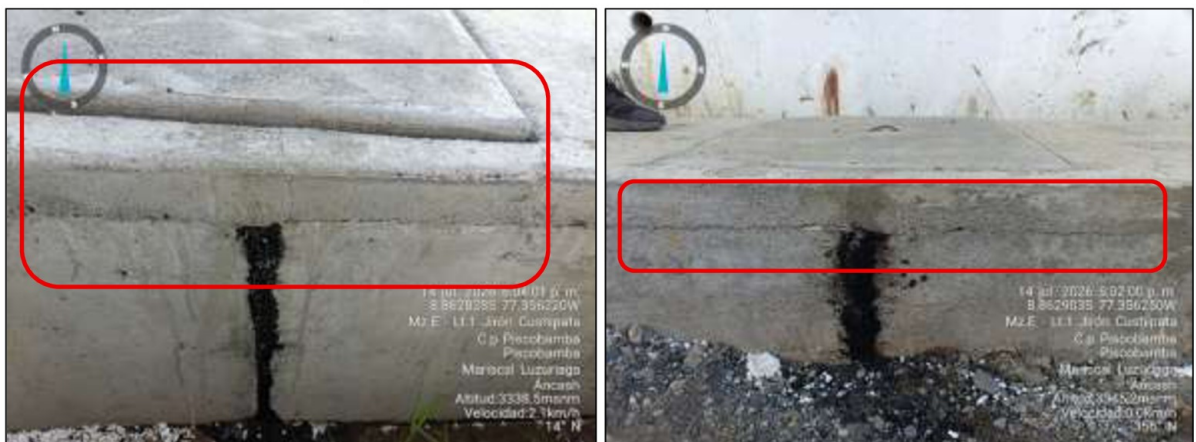
**FOTOGRAFIA N° 7 Y 8**  
**TAPAS DE CONCRETO NO ASIENTAN UNIFORMEMENTE SOBRE SUS BASES, GENERANDO DESNIVELES, Y AGRIETAMIENTO CON FISURAS EN ACABADOS**

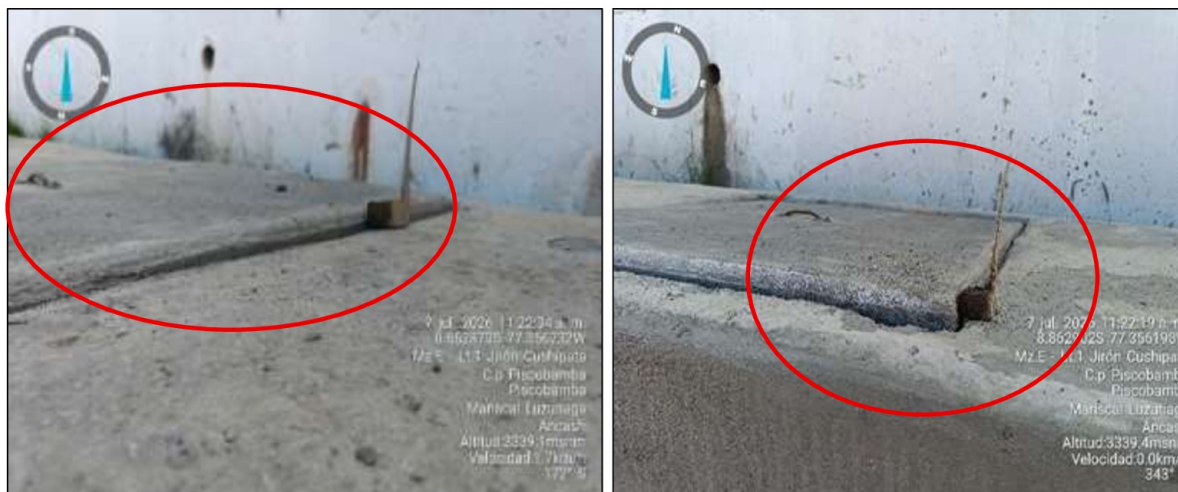
**FOTOGRAFIA N° 9 Y 10**  
**TAPAS DE CONCRETO NO ASIENTAN UNIFORMEMENTE SOBRE SUS BASES, GENERANDO DESNIVELES**

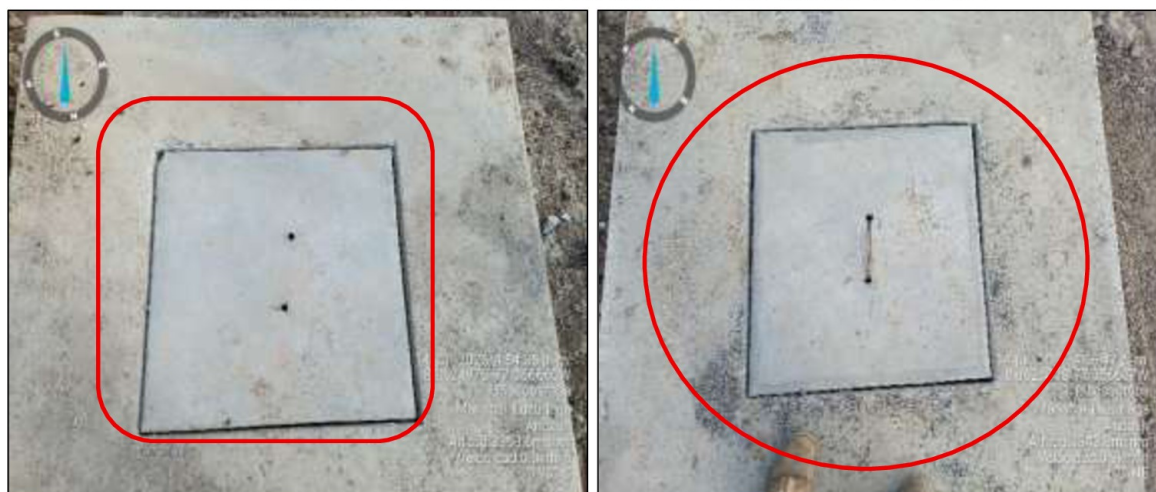
**FOTOGRAFIA N° 11 Y 12**  
**EXCESO DE LUZ EN LAS ABERTURAS DE LAS TAPAS DE BUZON**

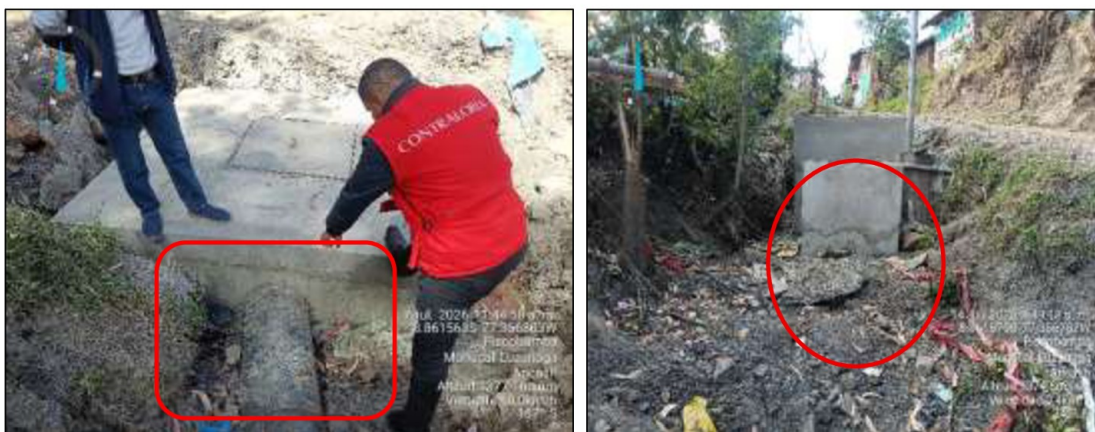
La comisión de control, constató que la instalación y alineamiento de las tuberías ubicadas dentro de las cámaras de inspección no guardan conformidad con los planos ni los detalles del expediente técnico aprobado. Adicionalmente, se evidenció que los empalmes y tramos de tuberías de Polietileno de Alta Densidad (HDPE) fueron ejecutados y asentados sin sus correspondientes dados de anclaje de concreto, dejándolos desprotegidos ante posibles desacoples o roturas por presión y empuje hidráulico, tal como se muestra en las siguientes tomas fotográficas:

### FOTOGRAFIA N° 13 Y 14 TUBERIAS HDPE SIN DADOS DE ANCLAJE

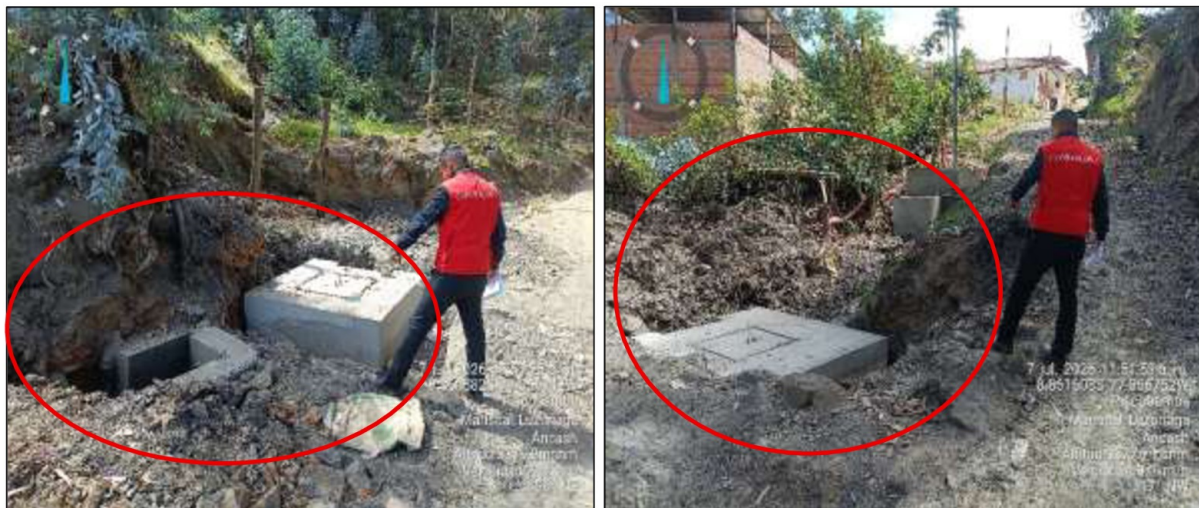
relleno producto de la excavación; posterior a su desencofrado, como se muestra en las siguientes fotografías:

**FOTOGRAFIA N° 15 Y 16**  
**FALTA DE RELLENO Y COMPACTA CON MATERIAL PROPIO EN ESTRUCTURAS DE CONCRETO ARMADO**

Al respecto, de la revisión del Expediente Técnico Aprobado, que realizó la comisión de control, se verificó la existencia de la Partida 4.1.2.4: Relleno y Compactado con Material Propio Seleccionado (Unidad: M3) y la partida 04.01.02.03 Relleno y compactado con material propio seleccionado M3, partida 04.01.03.02.04 Eliminación de material excedente (m3), las cuales contemplan la ejecución de dichos trabajos en el perímetro exterior de las cámaras de captación e inspección, conforme a la especificación técnica del expediente aprobado y el Plano CC-01.

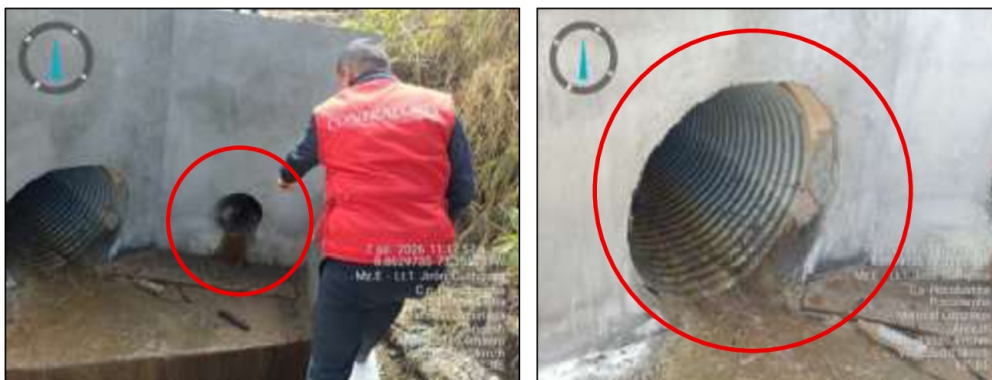
De la inspección física realizada por la comisión de control el 7 y 14 de julio de 2026, se verificó que la entrega del ducto de la alcantarilla de tubería metálica corrugada (TMC) hacia el cabezal de entrega/losa de concreto presenta severas deficiencias de acabado y sello constructivo, asimismo, se constató la falta de mortero de emboquillado y vaciado de sello en el contorno del ducto, observándose bordes irregulares y concreto disgregado, tal como se muestra en la siguiente imagen:

#### **FOTOGRAFIA N° 17 Y 18 FALTA DE MORTERO EN ALCANTARILLADO METALICO TMC Y CABEZALES**

Como es de verse, en los planos del expediente técnico, establecen que la sección de la alcantarilla es uniforme; sin embargo, la obra fue declarada culminada pese a presentar las deficiencias mencionadas, sin que el residente y el supervisor adviertan dichas observaciones.

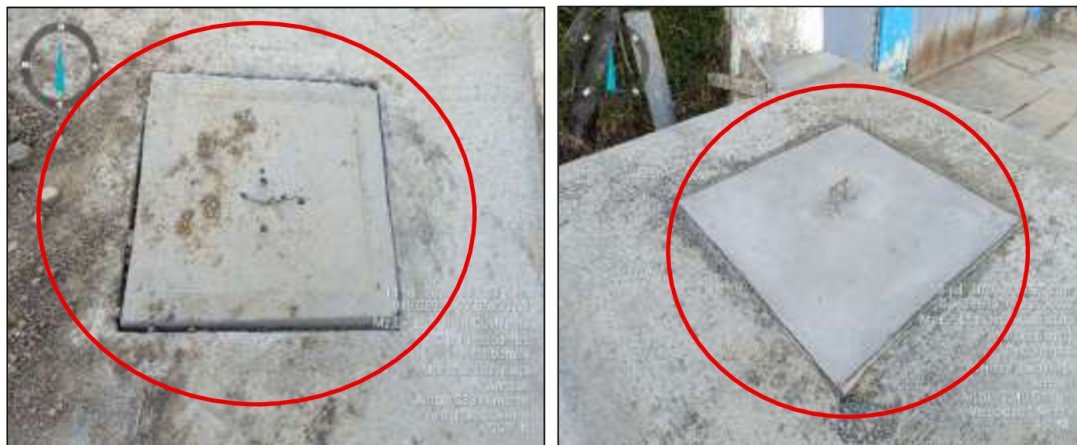
FOTOGRAFIA N° 21 Y 22  
ALACANTARILLADO METALICO TMC Y CABEZALES

De la inspección física realizada por la comisión de control en el lugar donde se ejecutó la obra, observó defectuosos asentamientos y alineamientos de las tapas de concreto sobre las cámaras de inspección y alcantarillas secuenciales, verificándose luces (espacios libres) en exceso y desniveles marcados entre las tapas y los marcos de soporte, esta condición impide una hermeticidad adecuada y genera riesgos de accidentes para los transeúntes, además se evidenció incumplimiento en el diseño constructivo del sistema de izaje o manipulación de la tapa el cual prescinde del asa metálica normativa de agarre, así como del surco, canaleta o rebaje diseñado para el alojamiento y asentado plano de dicha asa. En su lugar, únicamente se observaron dos perforaciones simples en el cuerpo de la tapa, lo que dificulta las labores de apertura, mantenimiento e inspección, comprometiendo la operatividad y durabilidad del elemento, tal como se muestra en las siguientes tomas fotográficas:

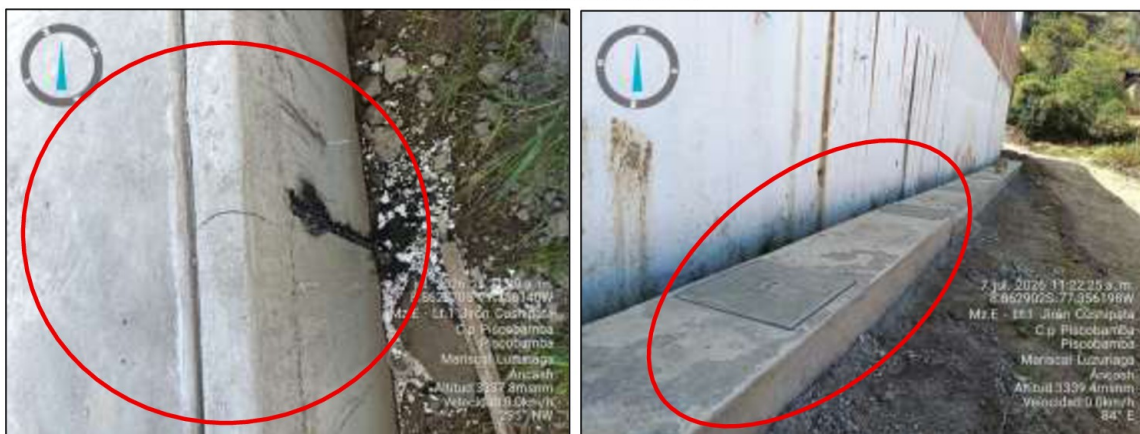
FOTOGRAFIA N° 23 Y 24  
FISURAS Y HOLGURAS EXCESIVAS EN SECCIONES DE APOYO DE LAS TAPAS DE CONCRETO EN ALCANTARILLA

Como es de verse, la comisión de control constató las falencias existentes en el sistema de alcantarillado, deficiencias en el sistema de izaje/manipulación de la tapa de inspección, desniveles, holguras excesivas y fisuras en el asentamiento, lo cual se detalla a continuación:

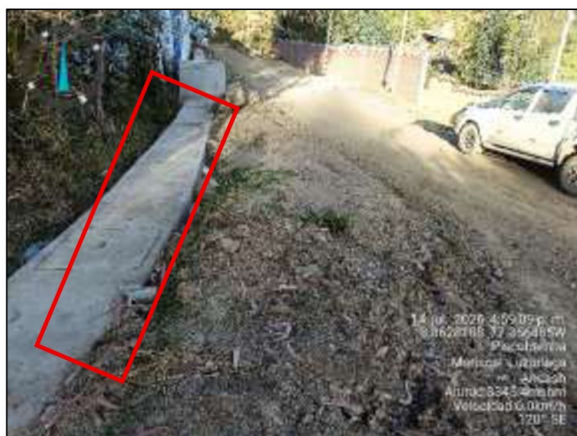
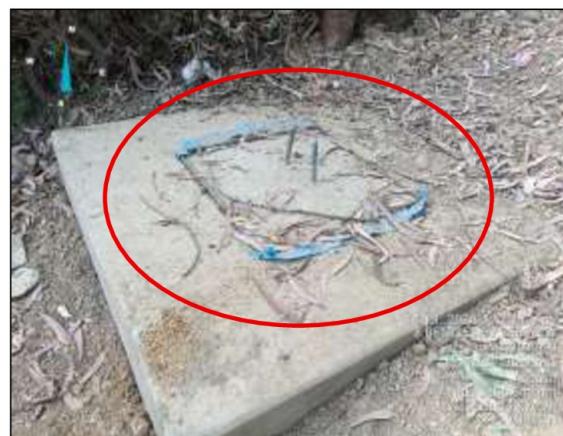
FOTOGRAFIA N° 25 Y 26  
ALACANTARILLADO METALICO TMC Y CABEZALES

##### **5. Deficiencias en las partidas de eliminación de material excedente, limpieza general y manejo de residuos de obra**
