**INFORME DE HITO DE CONTROL**  
**N° 10571-2026-CG/GRAN-SCC**

**CONTROL CONCURRENTE**  
**MUNICIPALIDAD DISTRITAL DE UCO**  
**UCO, HUARI, ÁNCASH**

**“CREACIÓN DE LA REPRESA DE AGUA PARA RIEGO DEL  
SECTOR PUMAGÁN DEL DISTRITO DE UCO - PROVINCIA  
DE HUARI · DEPARTAMENTO DE ÁNCASH”, CON CUI  
N.º 2346216**

**HITO DE CONTROL N° 9 – SUSPENSIÓN DE PLAZO DE  
EJECUCIÓN DEL SALDO DE SALDO DE OBRA**

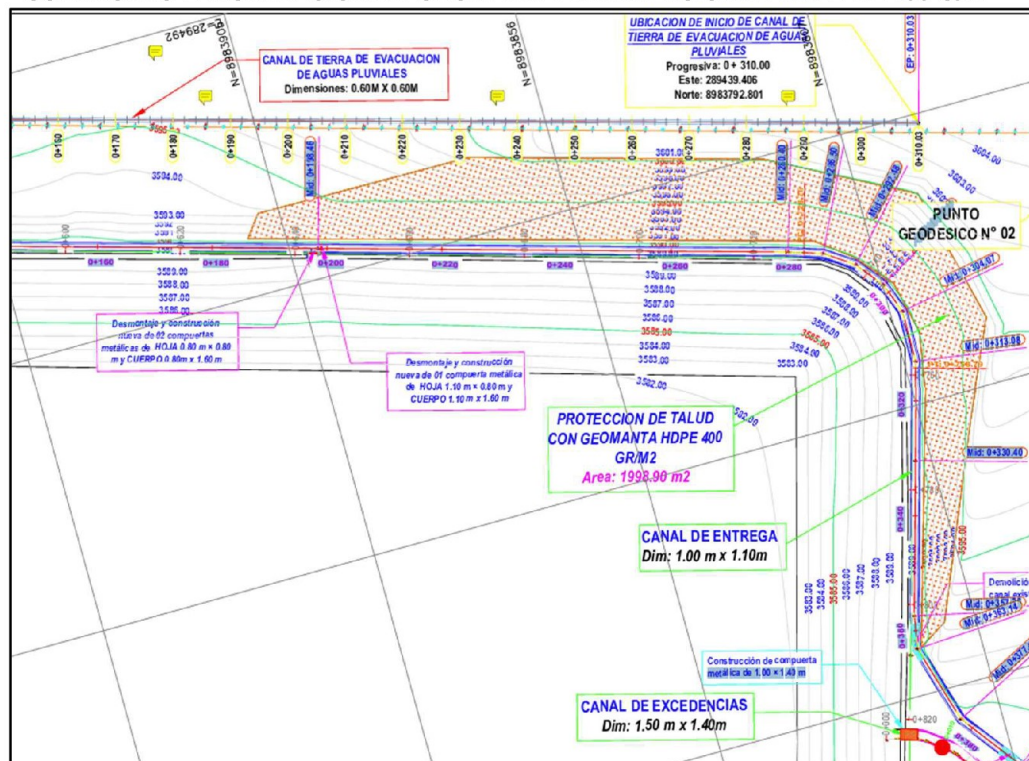
**IMAGEN N° 5**  
**SUMINISTRO E INSTALACIÓN DE GEOMANTA TRIDIMENSIONAL HDPE DE 400 G/M<sup>2</sup>**

Por otro lado, de la revisión del plano PG-01 – Plano General del Proyecto, se identifican las áreas previstas en el expediente técnico para la instalación de la geomanta tridimensional HDPE de 400 g/m<sup>2</sup>, que comprenden la totalidad del área sombreada en color naranja del talud a proteger, conforme se muestra a continuación:

Fuente: plano PG-01 – Plano General del Proyecto del Expediente Técnico del proyecto  
Elaborado por: Comisión de control

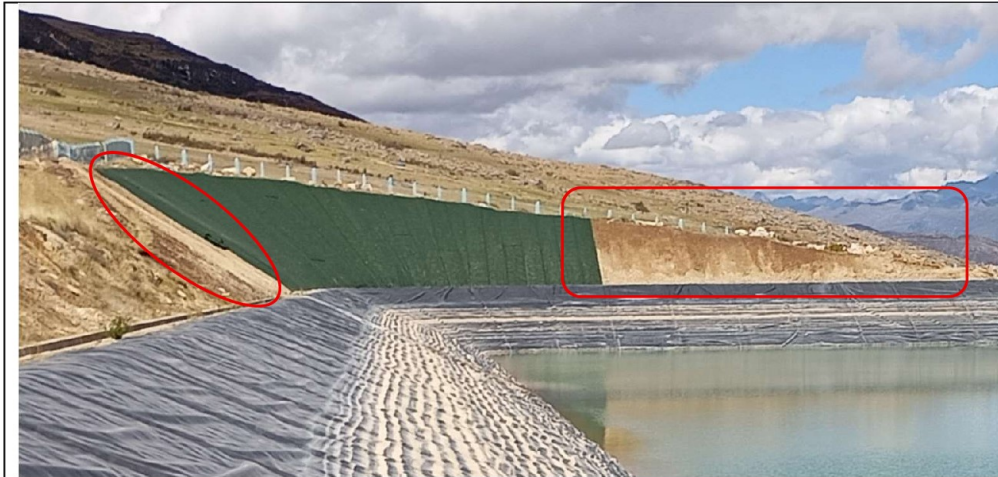
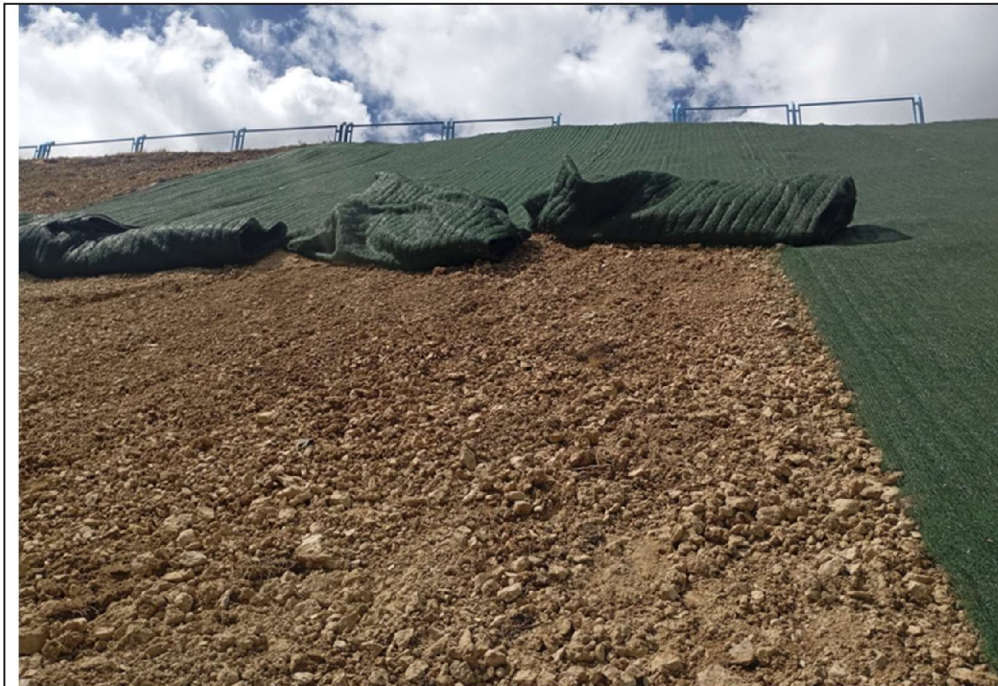
**IMAGENES N°s 6 Y 7**  
**EJECUCIÓN GEOMANTA TRIDIMENSIONAL HDPE DE 400 G/M<sup>2</sup>**

No obstante, durante la inspección física realizada el 18 de junio de 2026, conforme consta en el Acta de Verificación Física de Obra n.° 001-2026-MPH-CC-2505908, suscrita junto con un representante de la entidad, se verificó que la geomanta tridimensional HDPE de 400 g/m<sup>2</sup> únicamente se encontraba extendida sobre una parte del talud. Se constató además que existían sectores donde, de acuerdo con el plano PG-01, aún no se había instalado la geomanta; incluso, en uno de los extremos del talud los trabajos de extendido se encontraban en ejecución.

De igual forma, se evidenció que el anclaje de la geomanta HDPE de 400 g/m<sup>2</sup> en la zona inferior del talud no fue colocado, y que en la zona superior solo se habían iniciado trabajos parciales con algunas grapas de fijación, mientras que el resto del talud permanecía sin elementos de anclaje., conforme se aprecia en las fotografías siguientes:

Se puede ver los sectores donde no se ha culminado con la colocación de la geomalla

se observa que en el extremo del del talud que el extendido de la geomalla se encontraba en plena ejecución.

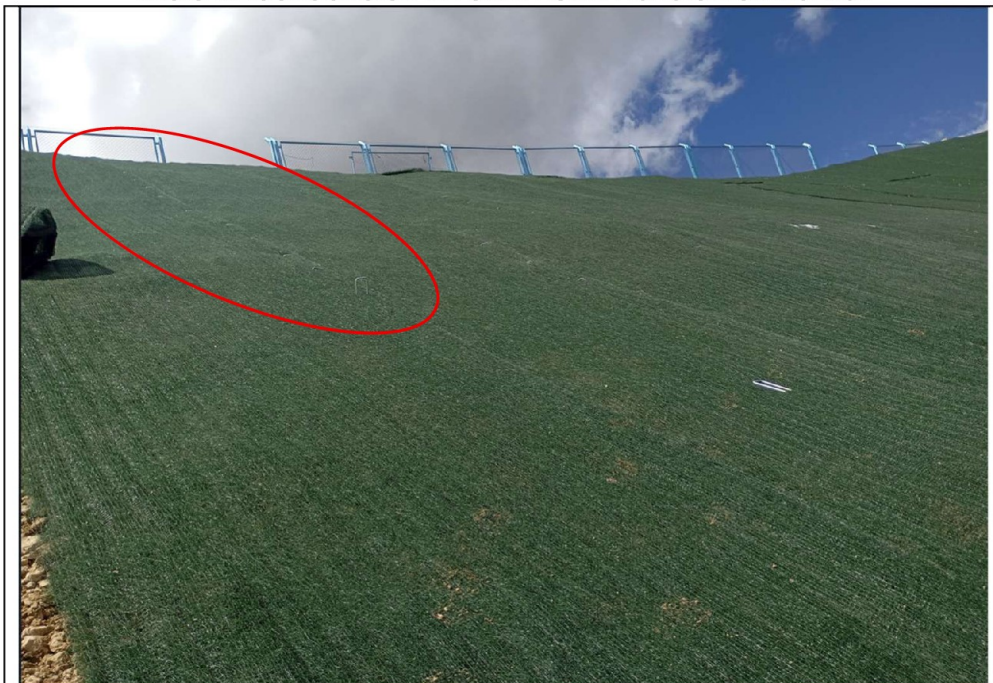
**IMAGEN N° 8**  
**INICIO DE COLOCACIÓN DE GRAPAS DE FIJACIÓN O ANCLAJE**

Se observa que se estaban iniciando con la colocación de elementos de fijación abrazaderas galvanizadas tipo grapas en forma de U, el resto de la geomalla solo estaba extendido, y no cuenta estos elementos.

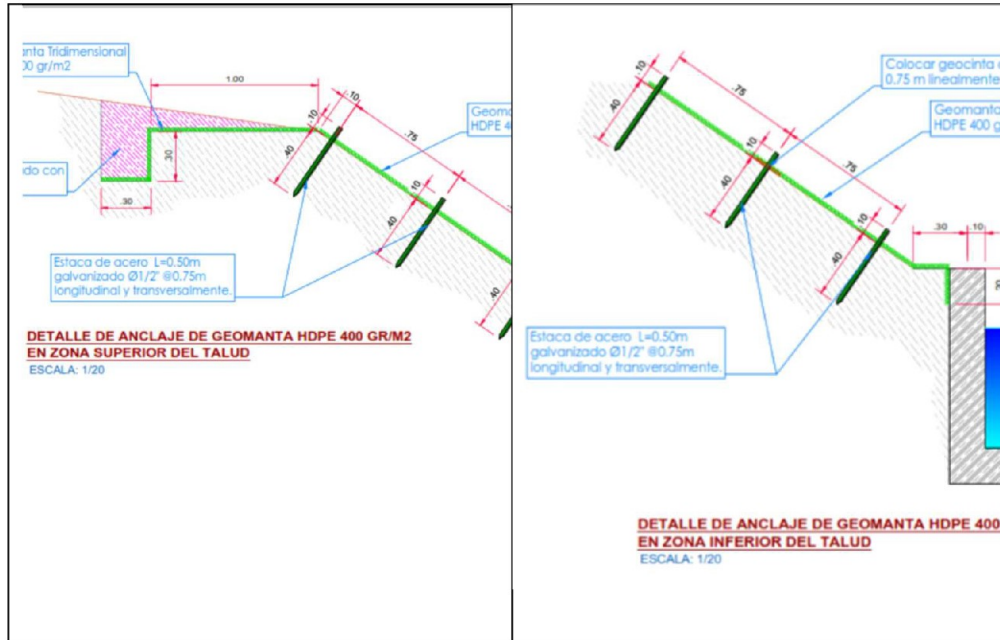
**IMAGEN N° 9**  
**DETALLE DE ANCLAJE DE GEOMANTA EN LA PARTE SUPERIOR E INFERIOR DEL TALUD-PLANO TD-01**

**Fuente:** Lamina TD-01, denominada "Plano de colocación de Geomanta HDPE para talud", del expediente técnico  
**Elaborado por:** Comisión de control

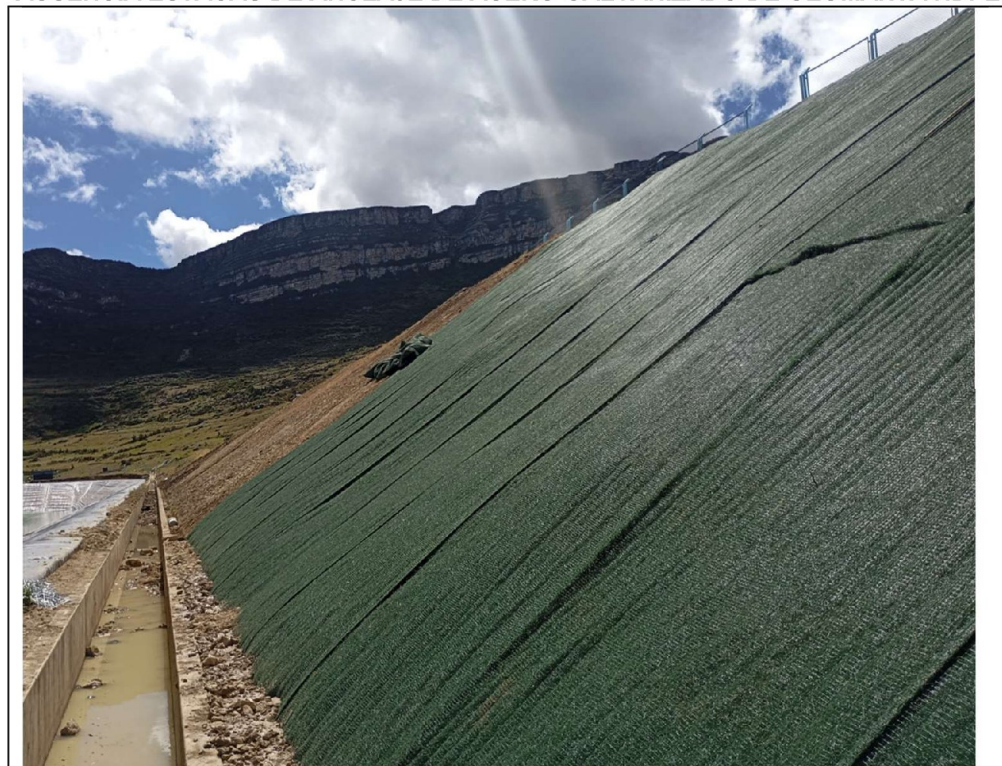
**IMAGENES N° 10, 11 Y 12**  
**AUSENCIA ESTACAS DE ANCLAJE DE ACERO GALVANIZADO DE GEOMANTA HDPE**

Se evidencia que no se cuenta con las estacas de anclaje para la geomanta HDPE 400 gr/m<sup>2</sup>, en la zona inferior del talud según lo señala los planos; sin embargo dicha partida fue valorizado al 100%.

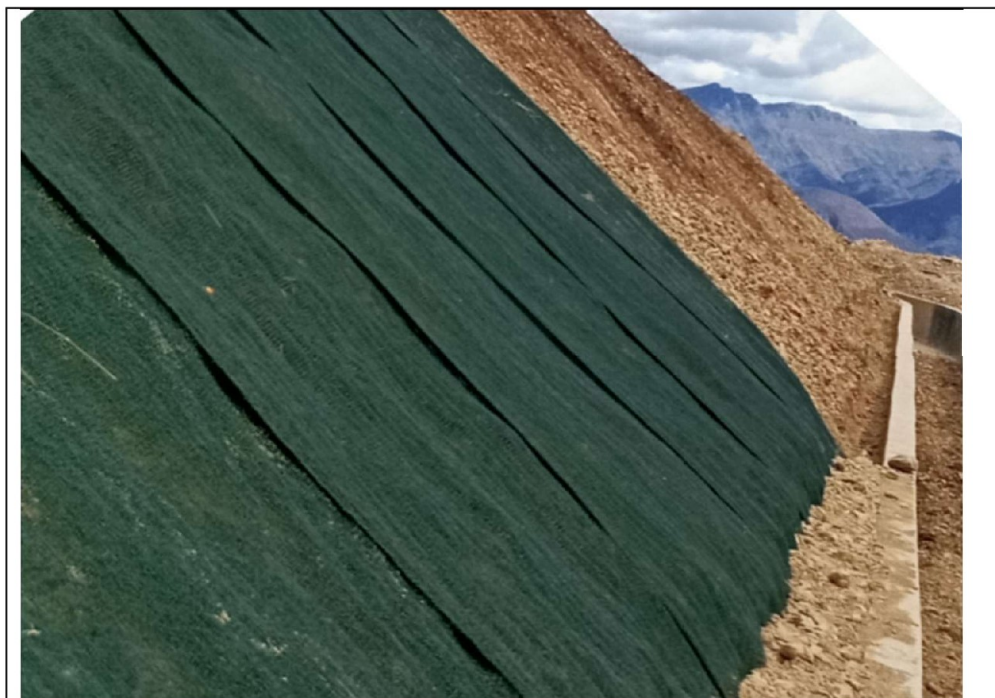
Se evidencia que no se cuenta con las estacas de anclaje para la geomanta HDPE 400 gr/m<sup>2</sup>, en la zona inferior del talud según lo señala los planos; sin embargo dicha partida fue valorizado al 100%..

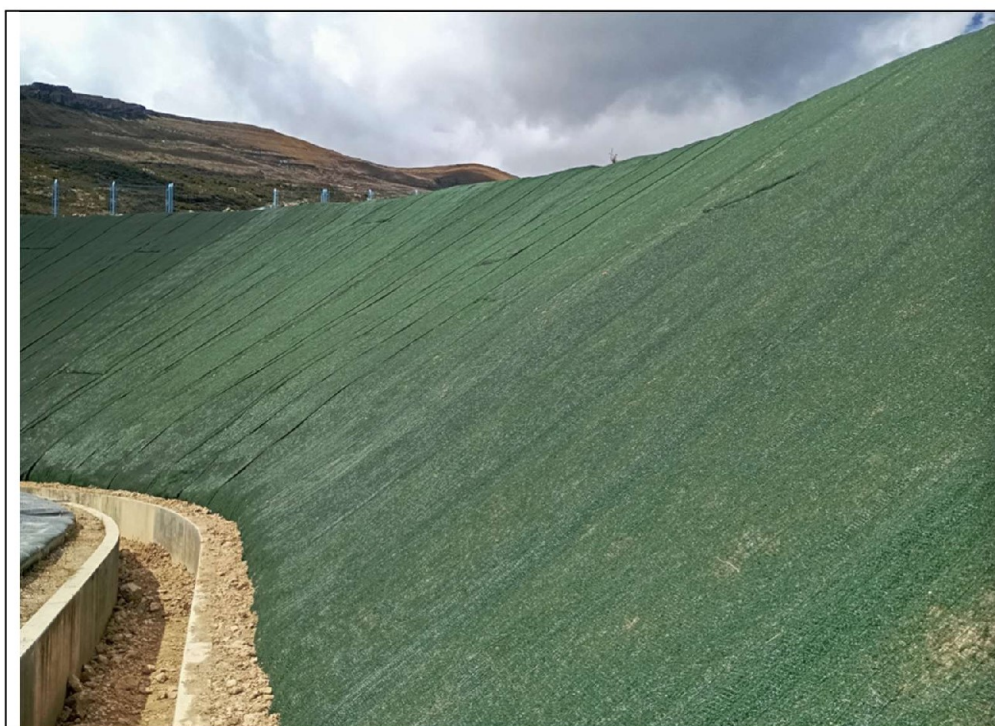
Se evidencia que no se cuenta con las estacas de anclaje para la geomanta HDPE 400 gr/m<sup>2</sup>, en la zona inferior del talud según lo señala los planos; sin embargo, dicha partida fue valorizado al 100%, tampoco se logra visualizar las estacas en la parte superior del talud.
