**ÓRGANO DE CONTROL INSTITUCIONAL DE LA  
MUNICIPALIDAD PROVINCIAL DE HUAYLAS**

**INFORME DE VISITA DE CONTROL  
N° 011-2026-OCI/0339-SVC**

**“MEJORAMIENTO DEL SERVICIO DE TRANSITABILIDAD  
VEHICULAR Y PEATONAL DE LA ASOCIACIÓN SAN  
ANTONIO, DEL BARRIO DE CRUZ VIVA, DISTRITO DE  
CARAZ - PROVINCIA DE HUAYLAS - DEPARTAMENTO DE  
ANCASH”, CUI N° 2427625**

**PERÍODO DE EVALUACIÓN:  
DEL 14 DE JULIO DE 2026 AL 20 DE JULIO DE 2026**

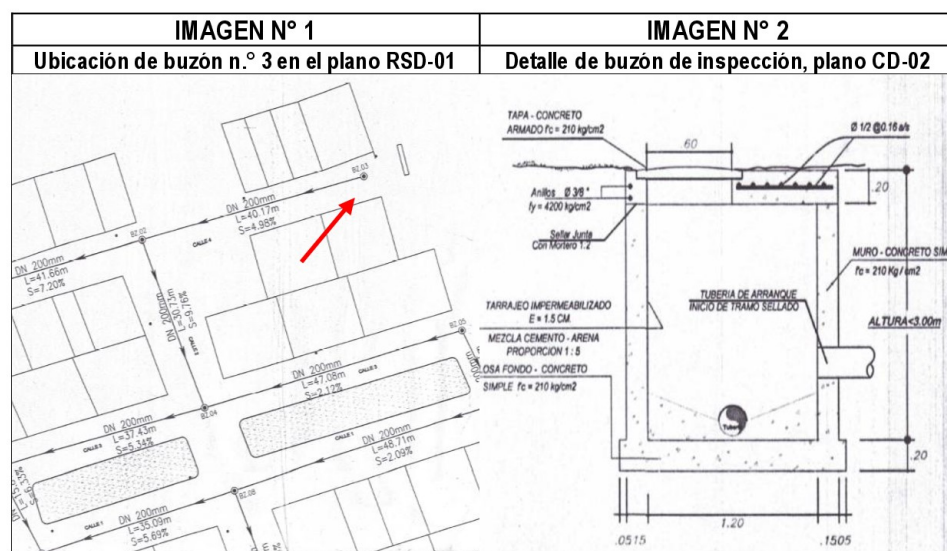
Fuente: Plano RSD-01 del expediente técnico actualizado, aprobado mediante Resolución Gerencial n.º 204-2025-MPHY/07.10, de 18 de julio de 2025.

Durante la inspección física a la Obra, se verificó que se ha concluido la instalación de las tuberías PVC de 8" de la red principal de desagüe en la calle 4, además, durante el recorrido se constató que la tubería de llegada al buzón de inspección n.º 3 ubicado al lado oeste de la calle 4, no se encuentra al nivel del solado ni empalma con la cañuela base, quedando sobreelevadas con respecto a la losa de fondo del buzón, inobservando el plano de detalles de buzones de inspección (lámina CD-02) del expediente técnico, esto se muestra en las siguientes imágenes:

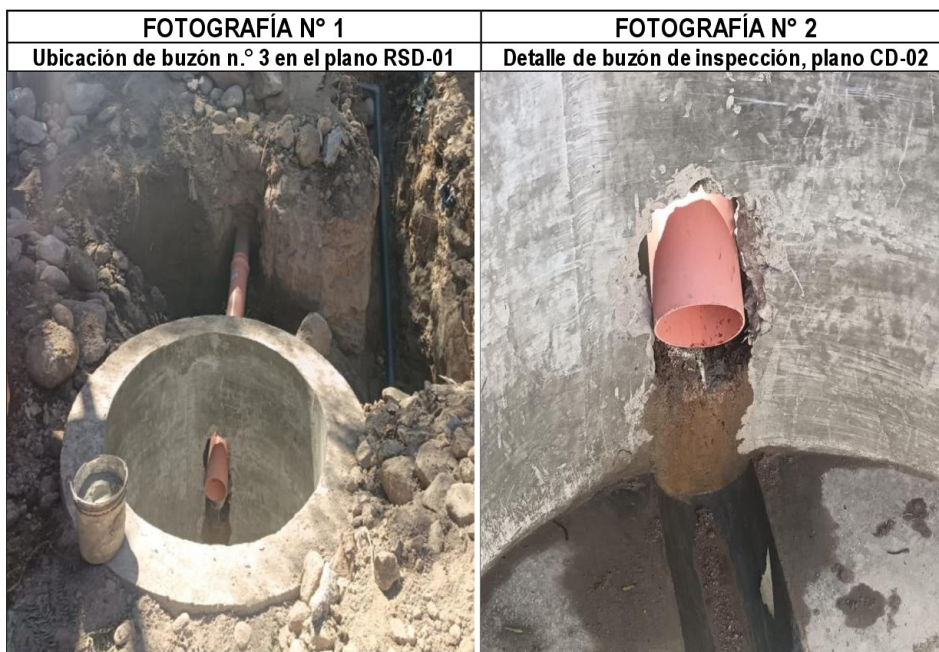
Fuente: Acta de Inspección Física n.º 001-2026-MPHY/OCI-Transitabilidad Barrio Cruz Viva de 14 de julio de 2026.

De las fotografías precedentes, se observa la diferencia de nivel de la tubería de llegada con el solado, lo cual no garantiza que el flujo de agua de la tubería de llegada continúe suavemente por la canaleta excavada en el solado, manteniendo la energía hidráulica y evitando la acumulación de sedimentos sólidos y lodos pesados en la base del buzón de inspección.

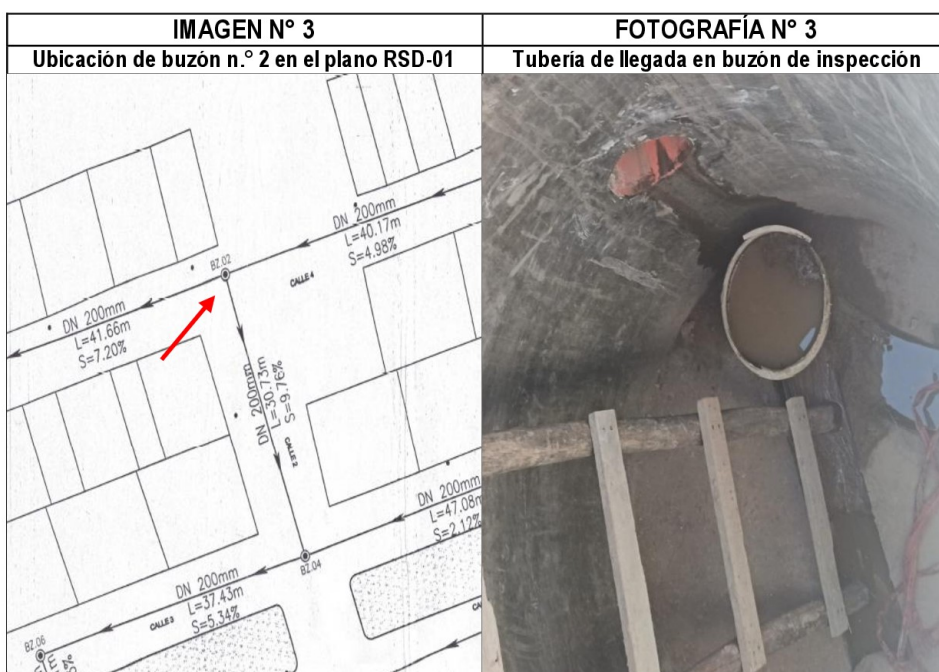
Fuente: Plano RSD-01 del expediente técnico actualizado y Acta de Inspección Física n.º 001-2026-MPHY/OCI-Transitabilidad Barrio Cruz Viva de 14 de julio de 2026.

Asimismo, durante el recorrido se identificó que el buzón nuevo n.º 2 ubicado en la intersección entre la calle 4 y calle 2, tenía una descarga de caudal cuya caída tiene más de 1,00 m de altura (fotografía n.º 3)<sup>5</sup>; tal como se muestra a continuación:

Sin embargo, no se evidenció la instalación del dispositivo de caída especial que indica el numeral 3.2.5 de la norma OS. 070 Redes de Agua Residuales, el cual señala: “En las cámaras de inspección en que las tuberías no lleguen al mismo nivel, se deberá proyectar un dispositivo de caída cuando la altura de descarga o caída con respecto al fondo de la cámara sea mayor a 1 m”; este hecho podría afectar la calidad final de los trabajos, al tenerse en funcionamiento infraestructura que aún no ha concluido su ejecución.

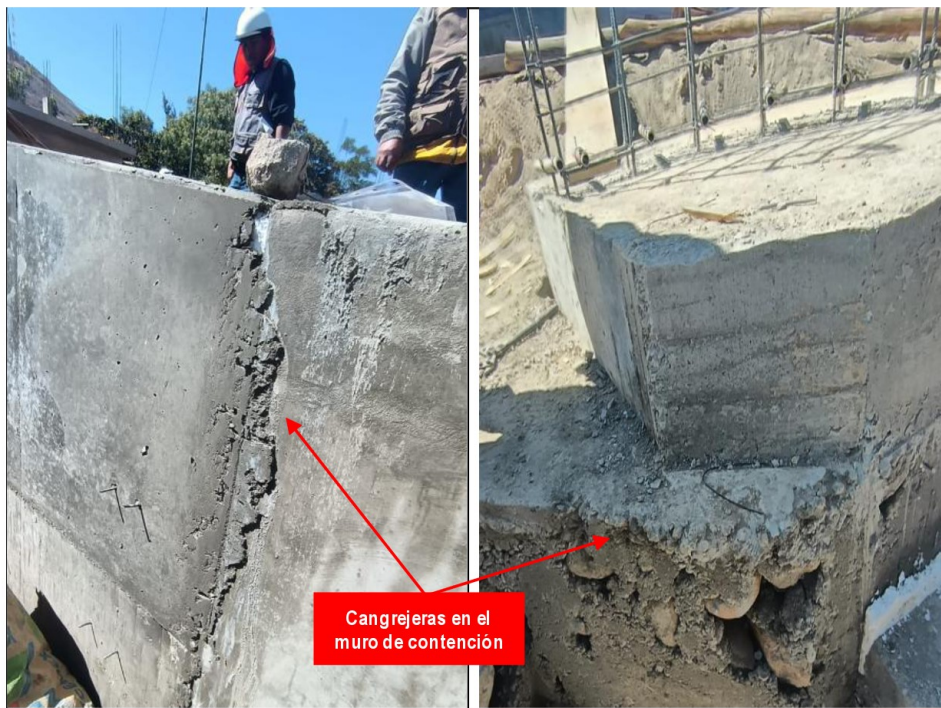
### FOTOGRAFÍAS N°s 4 Y 5 PRESENCIA DE CANGREJAS EN MURO DE CONTENCIÓN

Durante la inspección física a la Obra se pudo verificar la presencia de cangrejas y/o segregación en el concreto del muro de contención, incumpliendo lo señalado en las especificaciones técnicas de la partida **04.03.02 Concreto en muro de contención  $f'c=210 \text{ kg/cm}^2$** , el cual señala: “En caso de usar mezcladoras, estas deberán estar ubicadas lo más cerca posible a los sitios donde va a vaciarse el concreto con el fin de evitar su transporte y evitar segregaciones y pérdida de material”.

En ese contexto, al observar cangrejas en el concreto, se advierte que se ha producido segregación de los materiales que componen el concreto. La condición descrita se visualiza a continuación:

En ese sentido, la partida **04.03.02 Concreto en muro de contención  $f'c=210 \text{ kg/cm}^2$**  no fue ejecutada conforme a lo establecido en el expediente técnico aprobado; por la calidad de los materiales, la colocación del concreto o la falta de vibración al concreto durante la ejecución de la Obra, generando cangrejera en una zona con vacío o bolsas de aire, debido a la segregación del concreto durante el proceso del vaciado ocasionando daño en el elemento estructural.

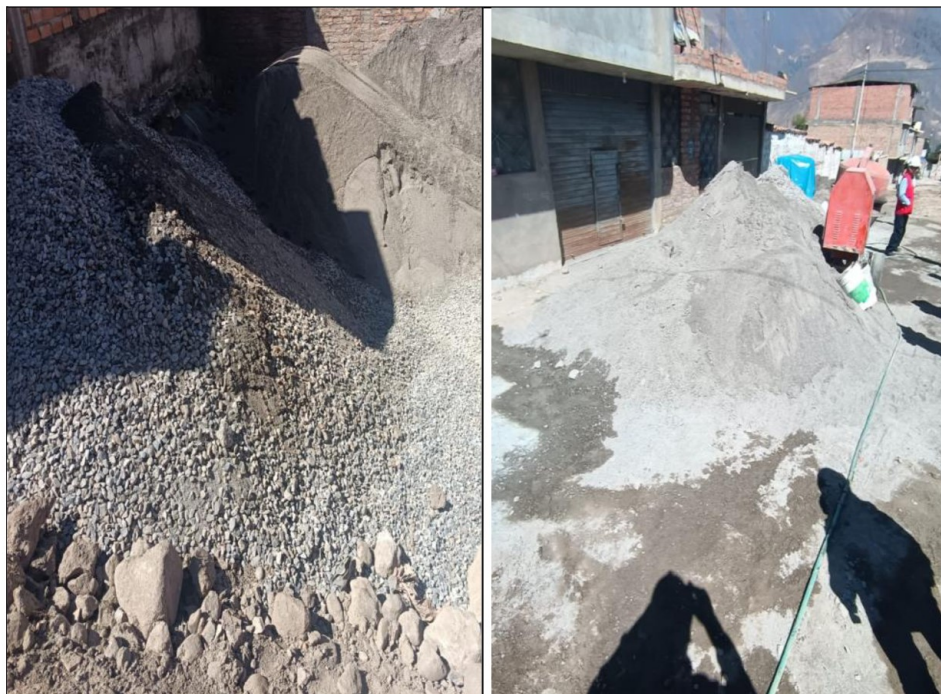
**FOTOGRAFÍAS N°s 6 Y 7**  
**ALMACENAMIENTO DE AGREGADOS SIN PROTECCIÓN ALGUNA**

Es preciso señalar, que los agregados son almacenados a la intemperie, en contacto directo con la superficie del suelo; por lo que, se evidenció condiciones inadecuadas de almacenamiento de dichos materiales; toda vez que, no se encuentran protegidos para prevenir su contaminación de introducción de materias extrañas, tal como se muestra a continuación:

Como se aprecia en las fotografías precedentes, el agregado destinado a la ejecución de la Obra se encuentra colocado directamente sobre el suelo, sin ningún tipo de protección, expuesto a las condiciones climáticas; es de precisar que, respecto al almacenamiento de agregados, la Norma Técnica E.060 Concreto Armado del Reglamento Nacional de Edificaciones, aprobada con Decreto Supremo n.° 011-2006-VIVIENDA de 8 de junio de 2006 y modificatorias, señala que:

**3.7.4. Los agregados se almacenarán o apilarán de manera de impedir la segregación de los mismos, su contaminación con otros materiales o su mezcla con agregados de características diferentes (...).”**
