INFORME DE VISITA DE CONTROL N° 010-2026-OCI/0341-SVC

EJECUCIÓN DE LA OBRA: "MEJORAMIENTO DE LOS SERVICIOS DE ESPACIOS PÚBLICOS URBANOS EN PLAZA DE ARMAS DE PALLASCA DEL CENTRO POBLADO DE PALLASCA DEL DISTRITO DE PALLASCA - PROVINCIA DE PALLASCA - DEPARTAMENTO DE ÁNCASH" CON C.U.I. N° 2704970

PERÍODO DE EVALUACIÓN
DEL 28 DE SETIEMBRE DE 2026 AL 2 DE OCTUBRE DE 2026

CABANA, 7 OCTUBRE DE DE 2026

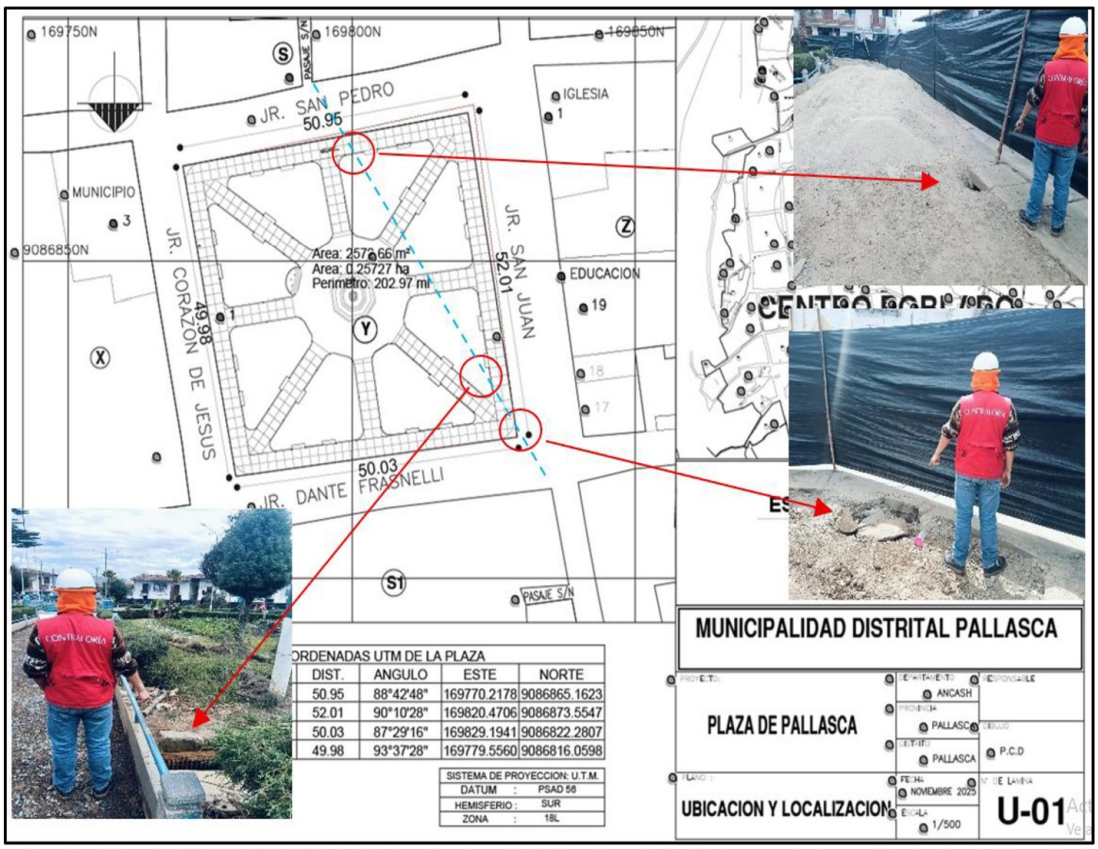
Asimismo, se encontró una canaleta o buzón que atraviesa el área de trabajo, la cual se encuentra descubierta, sin tapa de protección y carente de señalización temporal en su recorrido, manteniendo la zona expuesta a riesgos de caídas y accidentes, tal como se evidencia en el plano de ubicación que muestra la trayectoria de dicha canaleta, conforme la siguiente imagen:

IMAGEN N° 8
CANALETA O BUZÓN DESCUBIERTA

La situación descrita genera el riesgo de ocurrencia de accidentes dentro y fuera de la obra, asimismo, posibilita el pago por partidas no ejecutadas o ejecutadas deficientemente, así como la inaplicación de las penalidades contractuales correspondientes.
