**INFORME DE VISITA DE CONTROL  
N° 013-2026-OCI/0340-SVC**

**OBRA: “MEJORAMIENTO DEL SERVICIO DE PROVISIÓN  
DE AGUA PARA RIEGO EN CANAL ENTUBADO EN EL  
BARRIO DE CONVENTO ALTO Y LA CONSTRUCCION DE  
OBRAS DE ARTE EN LOS PUNTOS CRITICOS DE LA VIA  
ALTERNA DEL DISTRITO DE PISCOBAMBA DE LA  
PROVINCIA DE MARISCAL LUZURIAGA DEL  
DEPARTAMENTO DE ANCASH”**

**PERÍODO DE EVALUACIÓN:  
DEL 8 DE JULIO AL 14 DE JULIO DEL 2026**

**PISCOBAMBA, 24 DE JULIO DE 2026**

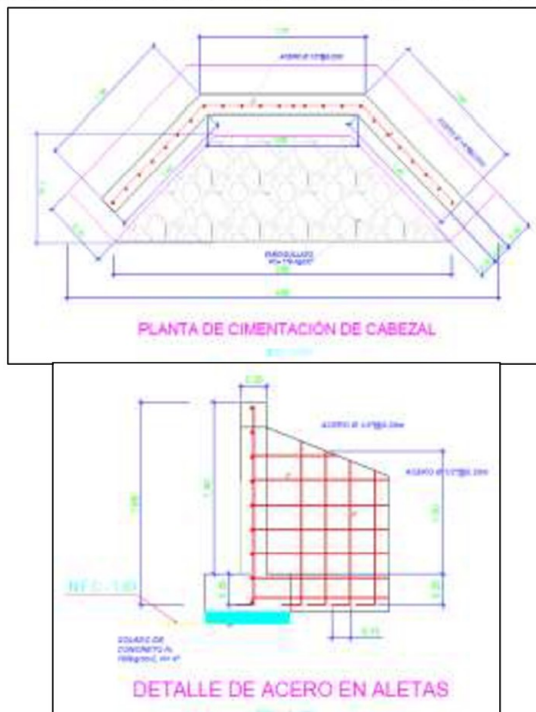
**IMAGEN N° 3 y 4**  
**PLANTA DE CIMENTACION DE CABEZAL DE LAS ALETAS**

En consecuencia, se advierte que tanto como las aletas del alcantarillado metálico, obras de arte, alcantarillado de concreto y las tapas del alcantarillado fueron fabricadas con formas irregulares y espesores en exceso, las cuales son deficientes y no cumplen con los estándares de calidad, además de estar incumpliendo con lo estipulado en la especificación técnica del expediente técnico aprobado.

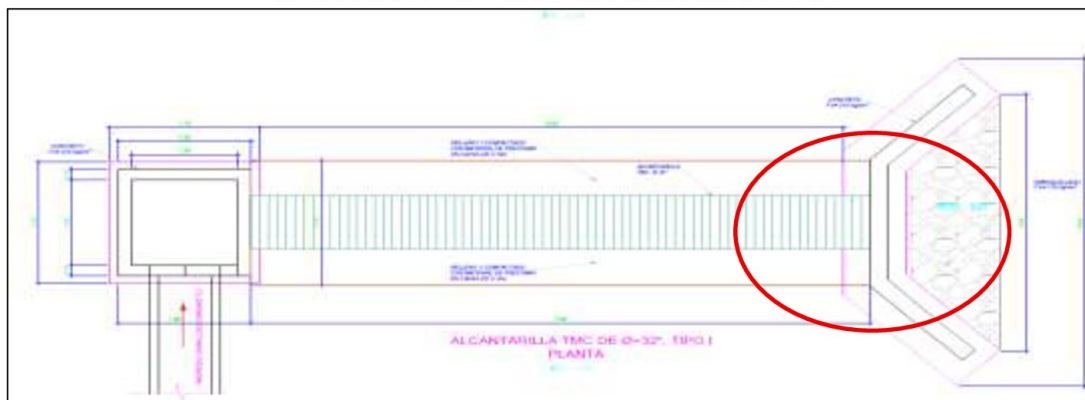
**IMAGEN N° 7**  
**DETALLE DE TUBERIA METALICA CORRUGADA**

Como es de verse, en los planos del expediente técnico, establecen que la sección de la alcantarilla es uniforme; sin embargo, la obra fue declarada culminada pese a presentar las deficiencias mencionadas, sin que el residente y el supervisor adviertan dichas observaciones.
