**INFORME DE ACCIÓN DE OFICIO POSTERIOR  
N° 063-2026-OCI/5332-AOP**

**ELABORACIÓN DEL EXPEDIENTE TÉCNICO DEL SERVICIO  
“MANTENIMIENTO DE LAS PRESAS CONCHISCOCHA,  
FUDOCOCHA Y TAYACOCHA DEL CENTRO POBLADO  
PUNAP DEL DISTRITO DE QUILLO DE LA PROVINCIA DE  
YUNGAY DEL DEPARTAMENTO DE ANCASH.”**

**LA ENTIDAD APROBO EL EXPEDIENTE TECNICO DEL SERVICIO DE MANTENIMIENTO SIN CONTAR CON ESTUDIOS TECNICO NECESARIO PARA VERIFICAR LAS CONDICIONES ACTUALES DE CIMENTACION Y ESTABILIDAD DE LA ESTRUCTURA HIDRAULICA, LO QUE LIMITARÍA CONOCER LAS CONDICIONES ESTRUCTURALES Y REALIZAR UN ADECUADO MANTENIMIENTO DE LA ESTRUCTURA.**

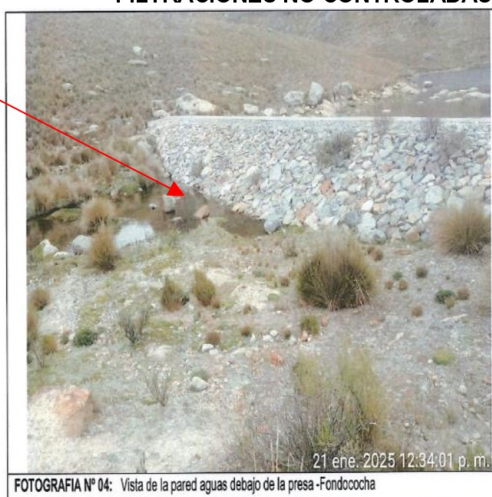
FOTOGRAFIA N° 04: Vista de la pared aguas debajo de la presa-Fondococha

Al respecto, Gladys Geovani Villachica Toscano, jefe de la elaboración del expediente técnico, cuando desarrolla el capítulo “Memoria descriptiva” del expediente técnico, identifica deficiencia en el funcionamiento de las tres (3) estructuras hidráulicas - presas -, mencionando que en las referidas estructuras se vienen presentando filtraciones en la base, erosión de los taludes, acumulación de sedimentos y otros que vienen debilitando las mismas, poniendo en riesgo la seguridad hidráulica y estructural de la presa; tal como lo muestra en la imagen.

#### IMAGEN N° 01 FILTRACIONES NO CONTROLADAS A TRAVÉS DEL CUERPO DE LAS PRESAS

Se observan filtraciones que parecen en la base de las presas

Como es de verse, dado que las patologías encontradas en las presas son significativas y pone en riesgo la estabilidad de la estructura hidráulica, y por las consideraciones normativas expuestas se **concluye que el expediente técnico requiere de estudios geotécnicos**.

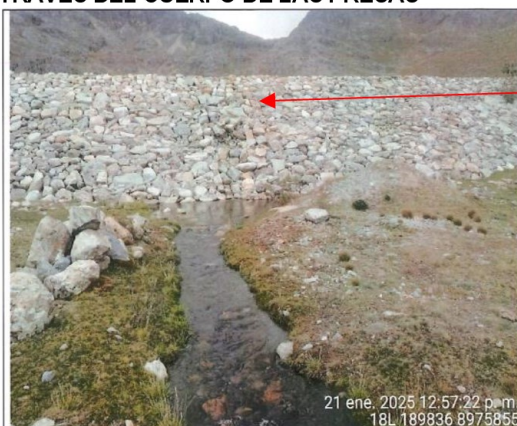
FOTOGRAFIA N° 15: Vista de presa aguas abajo-Tecyococha

Desmoronamiento de algunas rocas del cuerpo de la presa
